**INFORME DIAGNOSTICO ESTRUCTURAL CUBIERTA
CENTRO JÓVENES - SEDE GABRIEL GARCÍA MÁRQUEZ**

**MUNICIPIO DE ARGELIA
CABECERA MUNICIPAL**

ARGELIA, NOVIEMBRE DE 2022

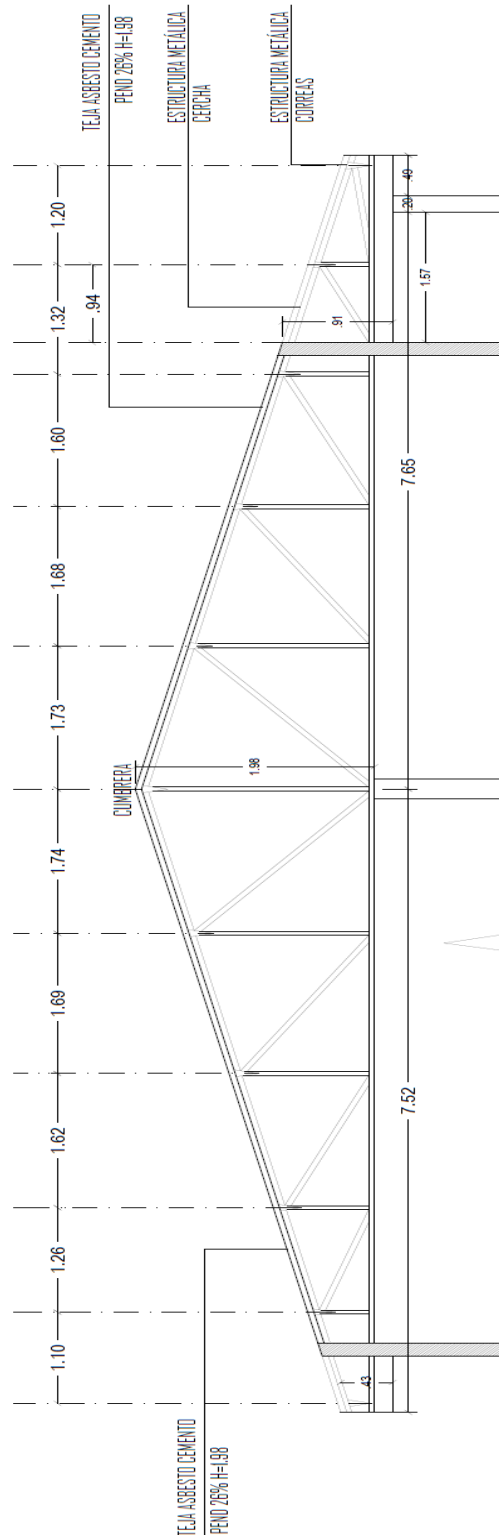
DETALLE ESTRUCTURAL
CENTRO DE JOVENES (GABRIEL GARCIA MARQUEZ)

La estructura metálica de cubierta, compuesta en su gran mayoría por correas metálicas de sección constante presenta, en algunos casos, oxidación en los extremos, y de manera general se observó falta de pintura en gran parte del elemento, esto por esto que se debe ejecutar mantenimiento de la mencionada estructura a través de pintura de toda la infraestructura metálica de cubierta con su correspondiente anticorrosivo.

Las correas metálicas no presentan pandeos, a pesar que a lo largo de la estructura hay elementos en la celosía y en el refuerzo principal con geometría ligeramente variable, muy posiblemente producto que fueron elaborados sin tener en cuenta ningún tipo de norma técnica; sin embargo no presentan elementos deformados por la flexión producto de las cargas de la cubierta de asbesto cemento existente.

Frente a las hojas de cubierta en asbesto cemento, algunas presenta buen estado motivo que se presume que han sido objeto de reposición, sin embargo la gran mayoría tiene filtraciones como también manchas y pintura descascarada producido por humedad. Esta situación es indicador de desprendimiento de las fibras de asbesto que generan serias complicaciones de salud.

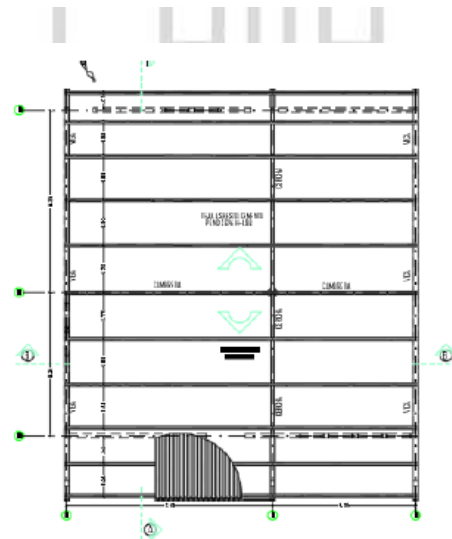
PLANTA DE CUBIERTAS CENTRO DE JOVENES

CM =	0.13	KN/m2	carga muerta
CV =	0.35	KN/m2	carga viva
q cub =	0.48	KN/m2	carga de cubierta mayorada
q cub =	48	Kg/m2	carga de cubierta mayorada
Bafe =	1.72	m	ancho aferente entre correas LA MÁS CRÍTICA
Lapoy =	7.41	m	longitud entre apoyos
qcorr (kg/m)=	q cub *Bafe =	83	carga de correas
M (Kg-m) =	qcorr * (Lapoy)^ 2/8 =	567	Momento
fy (kg/cm2) =	2500		
fyadm (Kg/m2)=	0,66*fy =	1750	
H (m) =	0.26		Cuál es la altura de la correa?

D2 =	1/2	pulg	Cuál es el diámetro de la varilla a tensión?
D2 (cm) =	1.27	1/2	Diámetro en pulg refuerzo long correa tensión
Jd (m) =	H- D2 =	0.25	
C = T = M/Jd =	2293	Kg	
Ast = T/ fy adm	Area a tensión	A2=	1.27 cm2
Ast (cm2) =	1.31	1 D	1/2 para tensión (área a tensión)
As sum (cm2)=	1/2	Area de acero suministrada	
Ast (cm2) =	1.31	>	As sum (cm2)= 1.27 NO CHEQUEA A TENSION RECALI

RECALCULAR LA CORREA NO CHEQUEA A COMPRESIÓN

REQUIERE COLOCAR TIRANTES, NO CUMPLE SIN TIRANTES, NO CHEQUEA A COMPRESIÓN Y TENSIÓN
